SERVICE

9
		X 85.104-96

238

URGENT MATTER

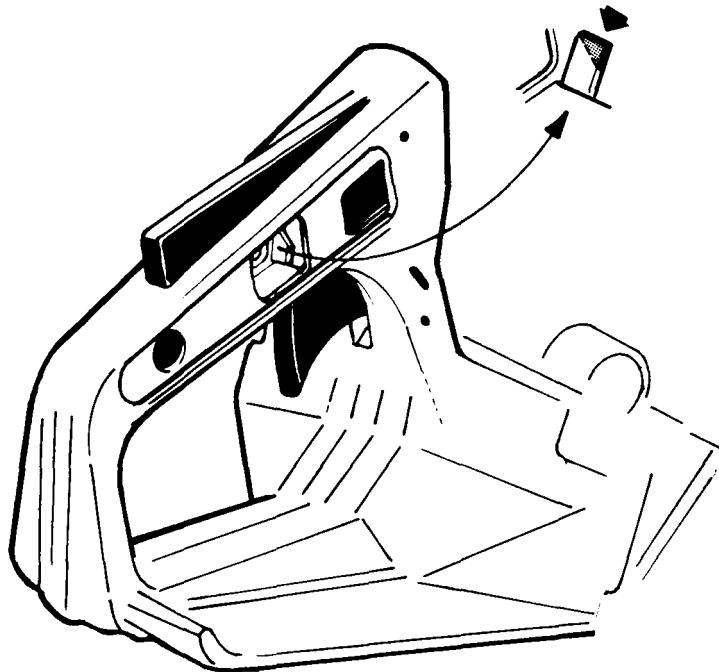
On a number of chain saws model 238, in the new colour, the throttle trigger can bind and fail to return to idle position.

Sur certaines des tronçonneuses 238 du nouveau coloris nous avons constaté un grippage de la gâchette lors du rappel à zéro.

If you observe that the throttle trigger binds, remove the right side cover and cut off the rib in an angle, according to the illustration.

En cas de grippage il faut enlever l'élément de chauffage droit et découper une partie de la paroi comme l'indique l'illustration ci-dessous.
