Service Bulletin

Bulletin No: 2008-6-01

Subject: Rear Gear Case Vent Hose Routing

All 2008 Prowler XT vehicles within the VIN range of 4UF08MPV48T300001 - 4UF08MPV98T300740

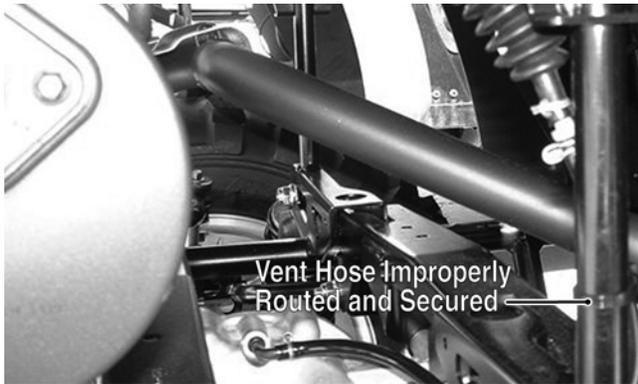
Fig. 1

The rear gear case vent hose on the affected vehicles has been improperly routed and inadequately secured. If the cable tie securing the vent hose loosens, the rear gear case vent hose bladder may come into contact with the muffler causing damage to the bladder. See Fig.1 for improper routing and inadequate securing of vent hose.

Reroute and properly secure the vent hose to ensure that the vent hose bladder will not come into contact with the muffler. See Fig. 2 for proper routing and proper securing of the vent hose.

To reroute the vent hose, remove the cable tie securing the hose; then loosen the clamp securing the bladder to the vent hose and remove the bladder. Reroute the hose making sure the hose is routed upward through hole (A); then install the bladder. Secure the vent hose with a cable tie to hole (B).

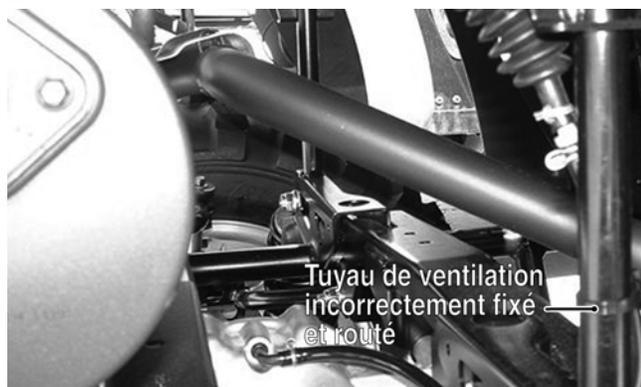
III. 1

Le tuyau de ventilation du carter d'engrenage arrière sur les modèles concernés a été incorrectement routé et inadéquatement fixé. Si l'attache du câble fixant le tuyau de ventilation se desserre, la vessie du tuyau de ventilation du carter d'engrenage arrière peut prendre contact avec le silencieux causant ainsi un dommage à la vessie. Voyez l'illustration 1 pour le routage incorrect et pour le tuyau de ventilation inadéquatement fixé.

Redirigez le routage et fixez sécuritairement le tuyau de ventilation pour vous assurer que la vessie du tuyau de ventilation ne prenne pas contact avec le silencieux. Voyez l'illustration 2 pour le routage correct et pour le tuyau de ventilation correctement fixé.

Pour rediriger le routage du tuyau de ventilation, retirez l'attache du câble fixant le tuyau ; ensuite desserrez la bride fixant la vessie au tuyau de ventilation et retirez la vessie. Rediriger le routage du tuyau en vous assurant que le tuyau est routé vers le haut par le trou (A); ensuite installez la vessie. Fixez le tuyau de ventilation avec une attache de câble au trou (B).
