# Service Bulletin

**Date:** January 30, 2001  
**Bulletin No:** 2001-1-18

**Affected Model(s):** 2001 Panther 550  
**VIN:** Not Applicable

**Subject:** Passenger Seat & Tool Box Base/Staples

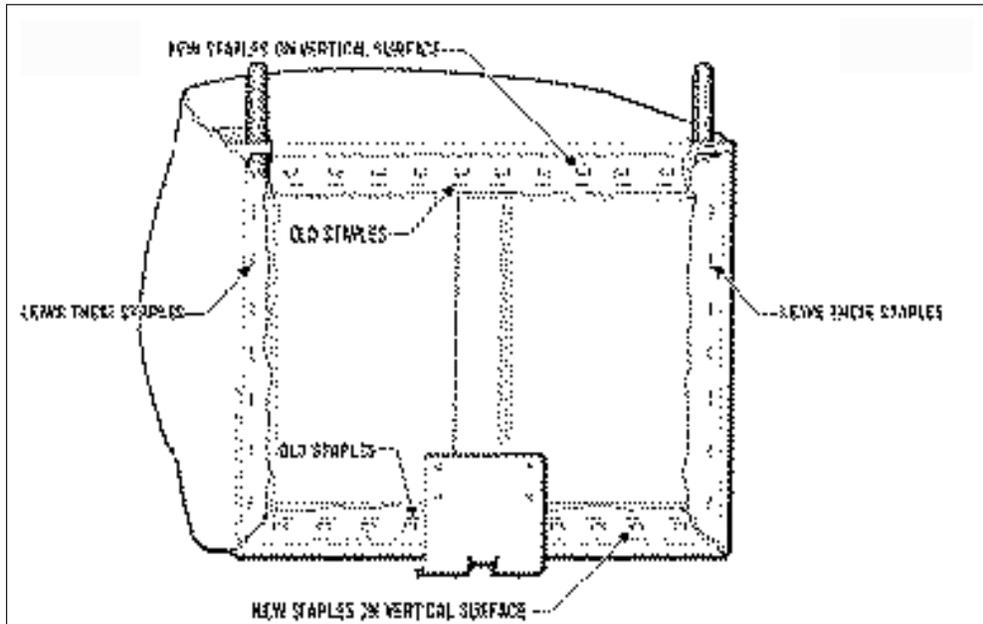
Fig.1

**Condition:** It has been determined that on some of the affected models, staples may be protruding through the front and rear base areas of the passenger seat/tool box. This condition may cause injury to the fingers or to the hand.

Carefully remove the existing staples taking care not to tear the vinyl.

If protruding staples are present, remove the passenger seat; then install new ¼ in. staples taking care to properly align the staples to prevent them from protruding into the toolbox area. See Fig. 1 for the proper stapling procedure.

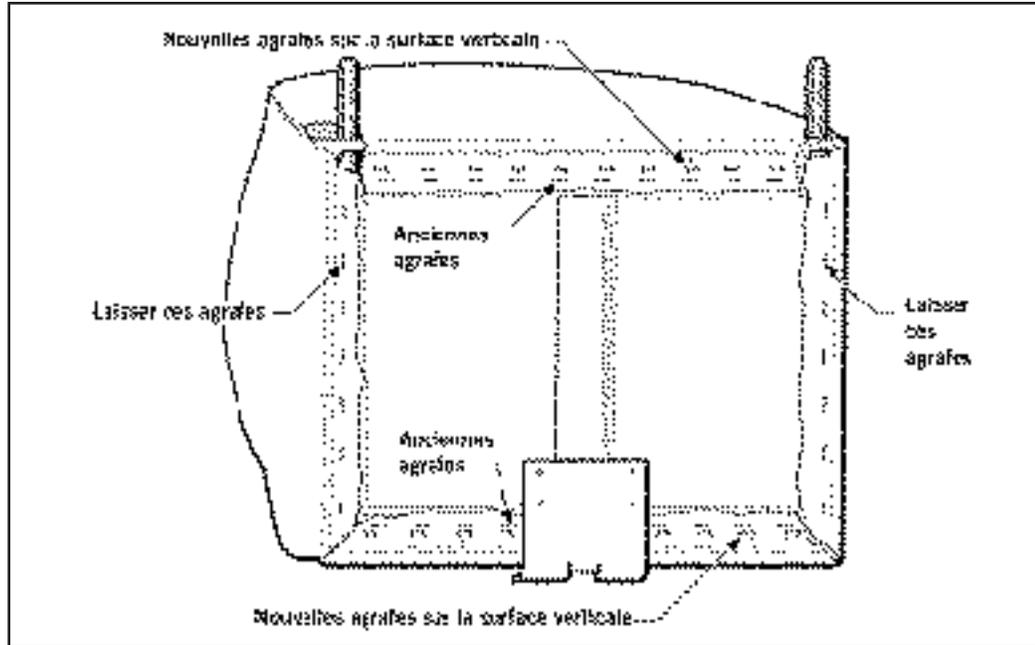
Fig.1

Il a été déterminé que sur certains modèles concernés, les agrafes peuvent dépasser à travers le devant et l'arrière de la région de la base du siège du passager et du coffre à outils. Cette condition peut causer des blessures aux doigts ou à la main.

Retirer avec soin les agrafes présentes en prenant garde de ne pas déchirer le vinyl.

Si des agrafes dépassant sont présentes, retirer le siège du passager; ensuite installer les nouvelles agrafes de 0,635 cm (1/4 po) en prenant soin d'aligner correctement les agrafes afin de prévenir qu'elles dépassent de la région du coffre à outils. Voir la Fig. 1 pour le procédé d'agrafage adéquat.
