Service Bulletin

Product Line: Snowmobile

Bulletin No: 2002-1-04

Subject: Oil Reservoir Decal

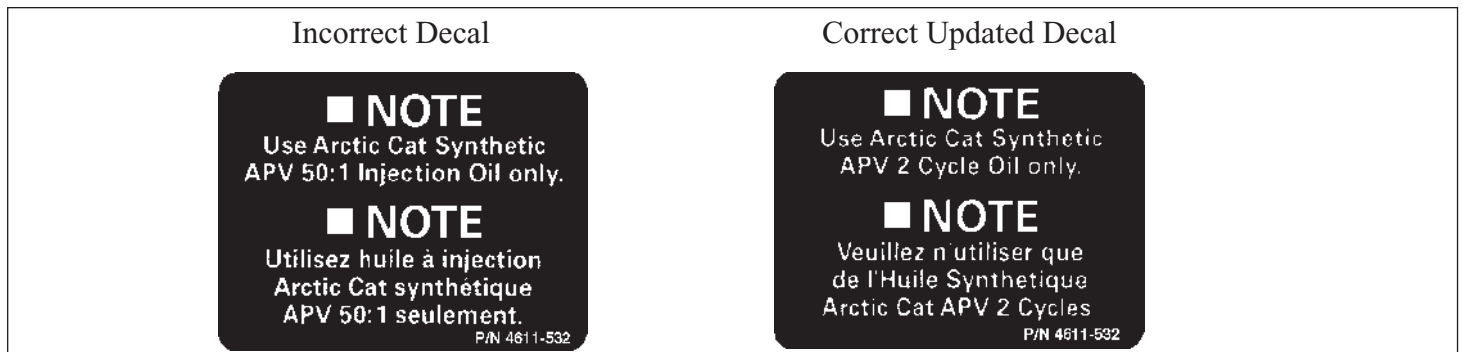
Condition: It has been determined that the existing oil reservoir decal on the affected models is confusing and may cause the owner of the affected snowmobile to use the incorrect oil. The existing decal indicates that an Arctic Cat Synthetic APV 50:1 Injection Oil is to be used. Arctic Cat does make a standard non-synthetic 50:1 injection oil, but it is **not** recommended for use in an APV equipped engine. Arctic Cat recommends **only** Arctic Cat Synthetic APV 2-Cycle Oil for APV equipped engines.

Solution: Inspect the vehicle identification numbers on the affected snowmobile models at your dealership to verify that the snowmobile is within an indicated VIN range listed above. If applicable, remove the incorrect existing oil reservoir decal and replace with the correct updated decal as a reminder to use the correct oil. See Fig. 1 for the identification of the incorrect and correct decals.

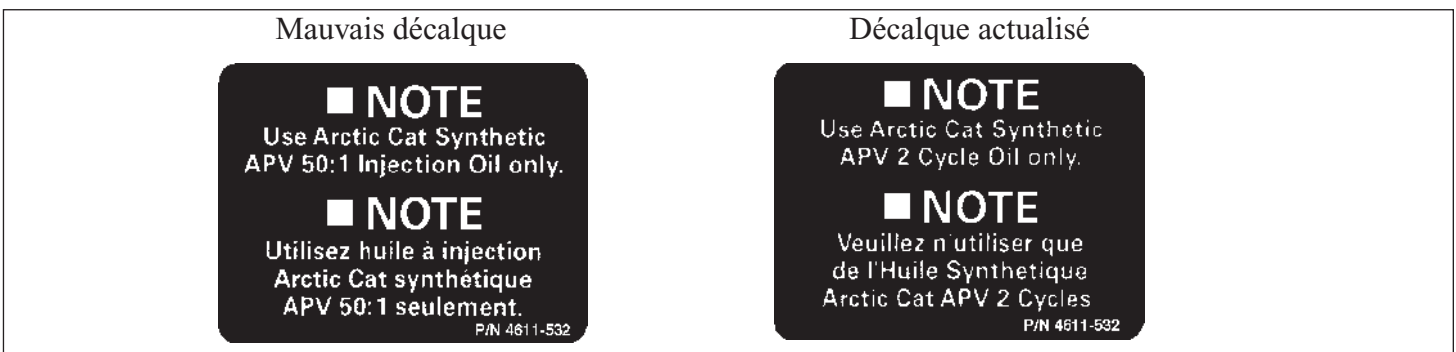
Fig. 1

Condition: Il a été déterminé que le décalque du réservoir à huile actuel sur les modèles concernés est ambigu et peut entraîner le propriétaire d'une motoneige concernée d'utiliser la mauvaise huile. Le décalque actuel indique qu'une huile à injection APV synthétique 50:1 Arctic Cat doit être utilisée. Arctic Cat produit une huile à injection standard non-synthétique 50:1, mais elle **n'est pas** recommandé à être utilisée pour un moteur équipé APV. Arctic Cat recommande **seulement** l'huile synthétique APV 2-Temps Arctic Cat pour les moteurs équipés APV.

Solution: Inspectez les numéros d'identification de véhicule des modèles de motoneiges concernés qui sont à votre concession pour vérifier si l'immatriculation de la motoneige se trouve parmi les gammes ci-haut mentionnées. Si nécessaire, retirez le décalque du réservoir à huile actuel et remplacez-le par un nouveau décalque actualisé en guise de rappel d'utiliser la bonne huile. Voir la fig. 1 pour l'identification du mauvais et du nouveau décalque.
